## Årlig säkerhetsbesiktning av lekredskap

Plats:	Lekplats inom Ljunghusens vägförening		
Beställare:	Bengt Gustafson, Ljunghusens vägförening		
Datum för besiktning	2019-06-04		
Besiktningsman:	Göran Wallin		
Drift och underhållsplan för lekredskap:	Finns <input type="checkbox"/>	Finns inte <input checked="" type="checkbox"/>	
Hänvisningsskylt med ägare mm:	Finns <input type="checkbox"/>	Finns inte <input checked="" type="checkbox"/>

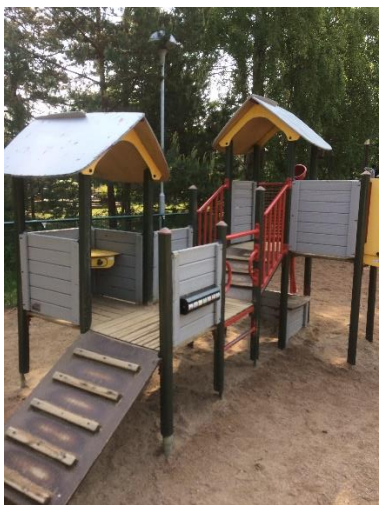
LEKREDSKAP		FABRIKAT	PRODUKT NR.	TILLV. ÅR
3;Klätterställning med rutsch		Hags	-	-
NR	FELKOD	ANMÄRKNING		
1	C	Fallunderlag behov av fräsning/luftning

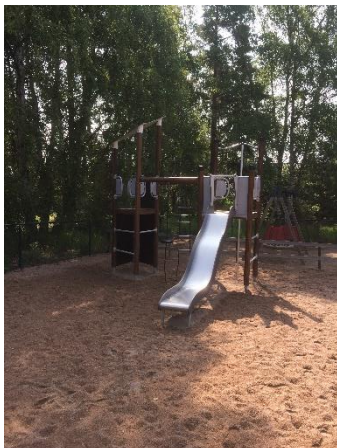
LEKREDSKAP		FABRIKAT	PRODUKT NR.	TILLV. ÅR
4; Klätterställning med rutsch			-	-
NR	FELKOD	ANMÄRKNING		
1	C	Fallunderlag behov av fräsning/luftning		
2	C	Högt avstånd mellan fallunderlag och utfartsdel (omfördelning bef. grus)

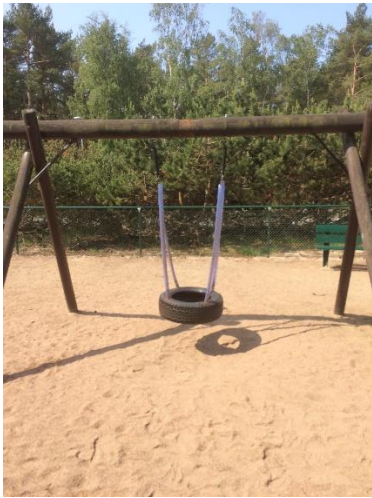
LEKREDSKAP		FABRIKAT	PRODUKT NR.	TILLV. ÅR
6; Däckgunga			-	-
NR	FELKOD	ANMÄRKNING		
1	C	Fallunderlag behov av fräsning/luftning

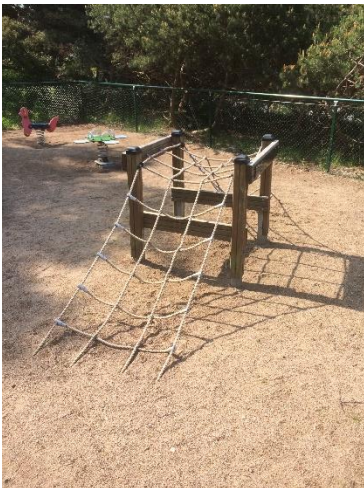
LEKREDSKAP		FABRIKAT	PRODUKT NR.	TILLV. ÅR
7; Klätternät			-	-
NR	FELKOD	ANMÄRKNING		
1	C	Fallunderlag behov av fräsning/luftning inkl komplettering

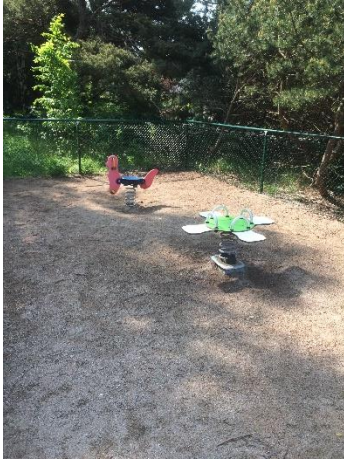
LEKREDSKAP		FABRIKAT	PRODUKT NR.	TILLV. ÅR
8;Dubbel fjädergunga			-	-
NR	FELKOD	ANMÄRKNING		
1	C	Komplettering grus

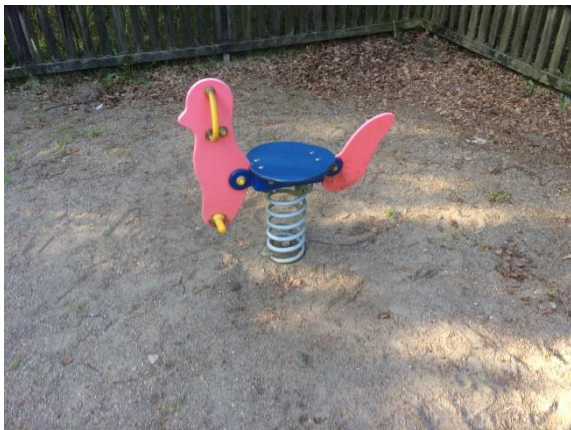
LEKREDSKAP		FABRIKAT	PRODUKT NR.	TILLV. ÅR
9;Fjädergungdjur			-	-
NR	FELKOD	ANMÄRKNING		
1	C	Fallunderlag behov av fräsning/luftning

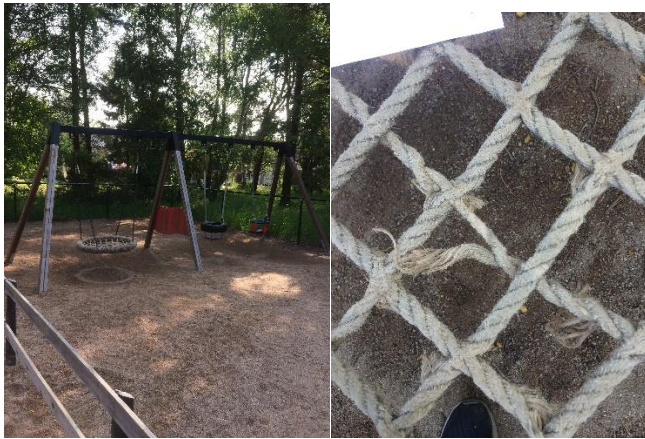
LEKREDSKAP		FABRIKAT	PRODUKT NR.	TILLV. ÅR
10;Gungställning			-	-
NR	FELKOD	ANMÄRKNING		
1	C	Fallunderlag behov av fräsning/luftning		
2	C	Skada på Fågelbogunga i repflätningen
