## Årlig säkerhetsbesiktning av lekredskap

Plats:	Lekplats inom Ljunghusens vägförening		
Beställare:	Bengt Gustafson, Ljunghusens vägförening		
Datum för besiktning	2019-06-04		
Besiktningsman:	Göran Wallin		
Drift och underhållsplan för lekredskap:	Finns <input type="checkbox"/>	Finns inte <input checked="" type="checkbox"/>	
Hänvisningsskylt med ägare mm:	Finns <input type="checkbox"/>	Finns inte <input checked="" type="checkbox"/>

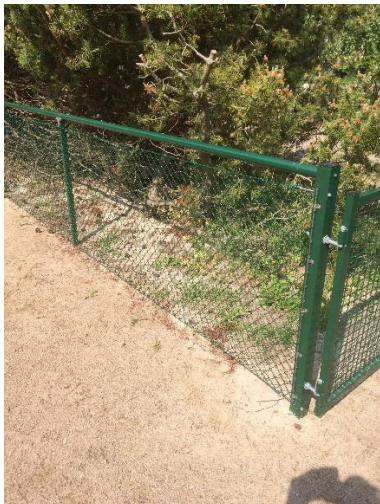
LEKREDSKAP		FABRIKAT	PRODUKT NR.	TILLV. ÅR
1;Staket		-	-	-
NR	FELKOD	ANMÄRKNING		
		Ingen anmärkning
